تأثیر اقدامات سازه ای در تشدید خطر سیلاب فروردین ۹۸ رودخانه کشکان لرستان در محدوده شهرستان پلدختر و روستای بابازید

Impact of structural measures in increasing flood hazard at Kashkan River flood, April 2019, Babazid Village, Poldokhtar county, Lorestan Province

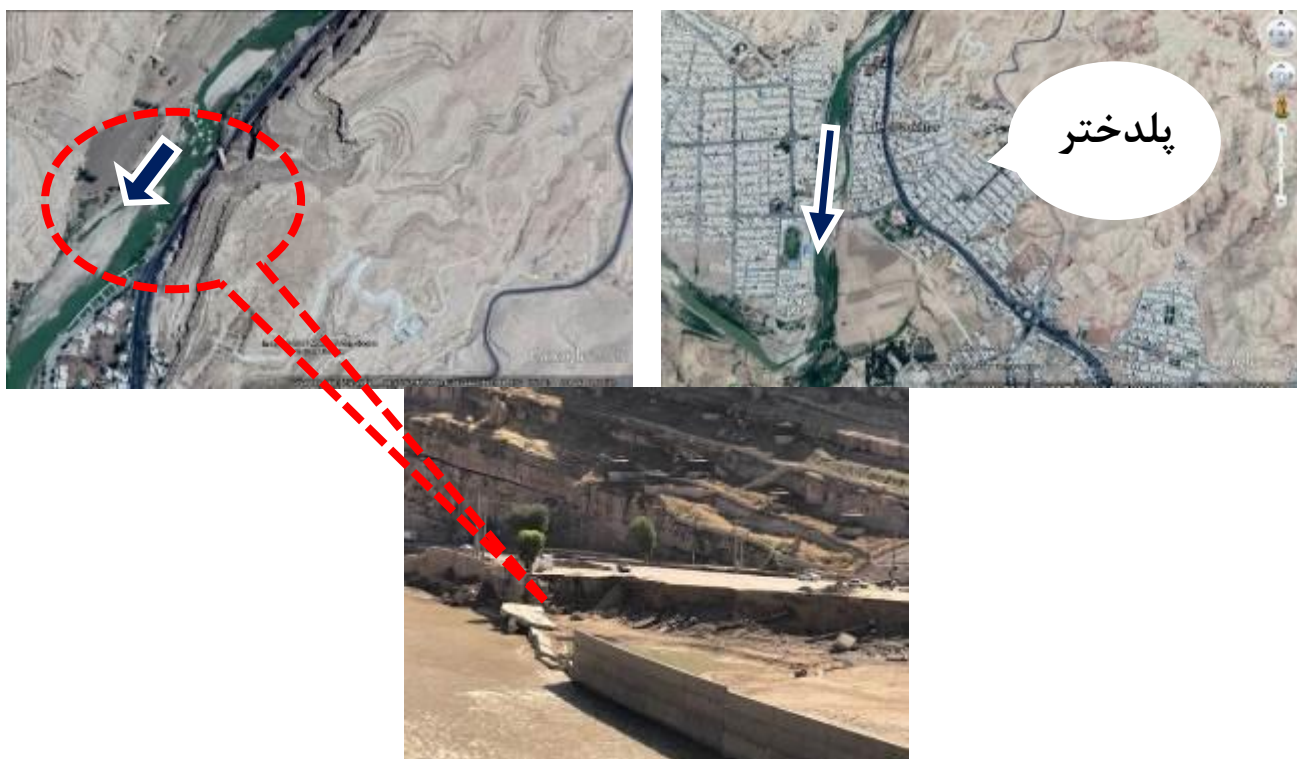
شکل ۱- تخریب دیوار بتنی با ارتفاع کافی و ورود سیلاب به داخل شهر پلدختر بدلیل عدم اتصال مناسب به کناره موجود

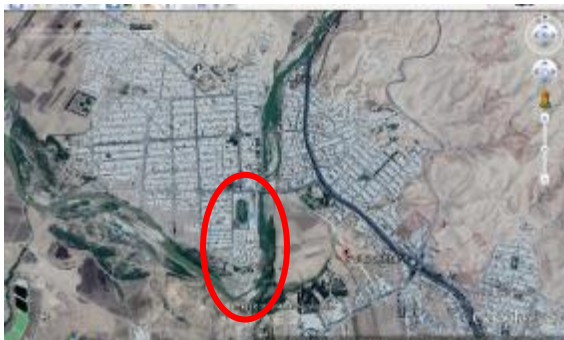
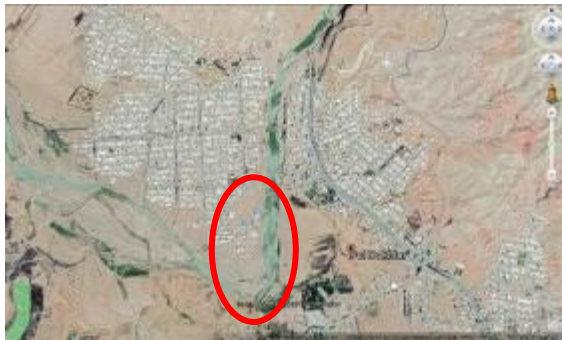
شکل ۲- وضعیت رودخانه کشکان در محدوده شهرستان پلدختر- قبل و بعد از وقوع سیلاب فروردین ۹۸

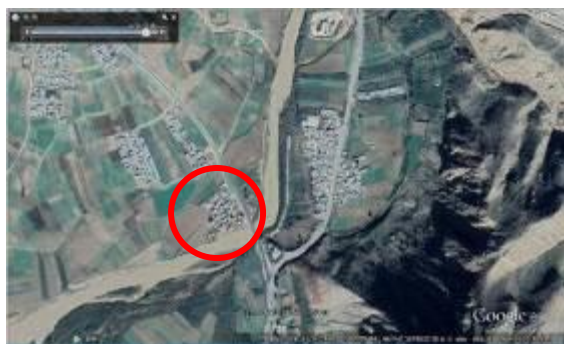
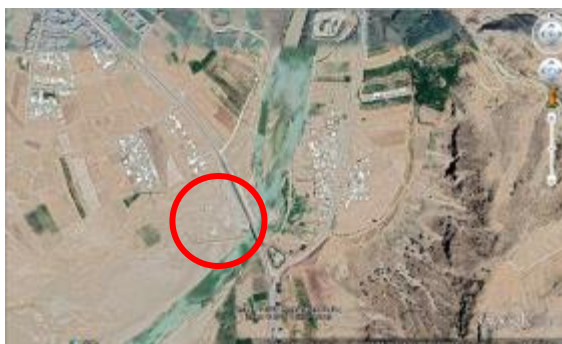
شکل ۳- وضعیت رودخانه کشکان در محدوده روستای بابازید- قبل و بعد از وقوع سیلاب فروردین ۹۸

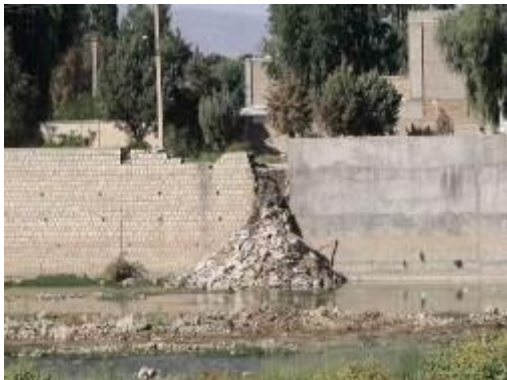
شکل ۵- عدم اتصال مناسب دیوار حفاظتی به سازه موجود و عدم تطابق سازه های حفاظتی

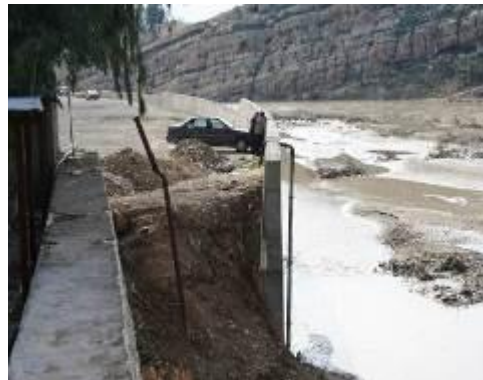
۶- عدم رعایت اصول بهره برداری و نگهداری سازه های ساماندهی و مرمت به موقع آنها. این مورد مشخصا در سیلاب فروردین ۹۸ مشهود بود بطوریکه در سیلاب ۵ فروردین ۹۸ بخشی از دیواره ورودی شهر پلدختر تخریب گردید اما سیل وارد شهر نگردید. این هشدار توسط سیل انجام شد اما جدی گرفته نشد تا در سیلاب ۱۲ فروردین ۹۸ که سیلاب بزرگتری نیز بود، خسارات بسیاری به شهر پلدختر وارد آمد. در ادامه تصاویر حاصل از بررسی های میدانی در محدوده روستای بابازید و شهرستان پلدختر ارائه می گردد.

شکل ۴- عدم اتصال مناسب دیوار حفاظتی در ورودی شهر پلدختر در ساحل چپ رودخانه کشکان

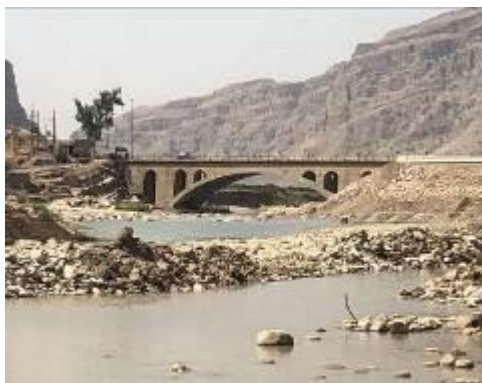
۵- تشدید عوامل تاثیر گذار در زمان بهره برداری از این نوع سازه ها، بعنوان مثال تخلیه نخاله و زباله به داخل رودخانه و ایجاد موانع و بی نظمی و یا حتی ایجاد سازه های دیگری که عملکرد صحیح سازه های حفاظتی را به مخاطره می اندازند (بعنوان مثال پل ارتباطی جاده پلدختر به کرمانشاه در پایین دست روستای بابازید)

شکل ۶- زاویه استقرار نامناسب پل جاده پلدختر- کرمانشاه و انسداد جریان و تخریب دایک حفاظتی بابازید

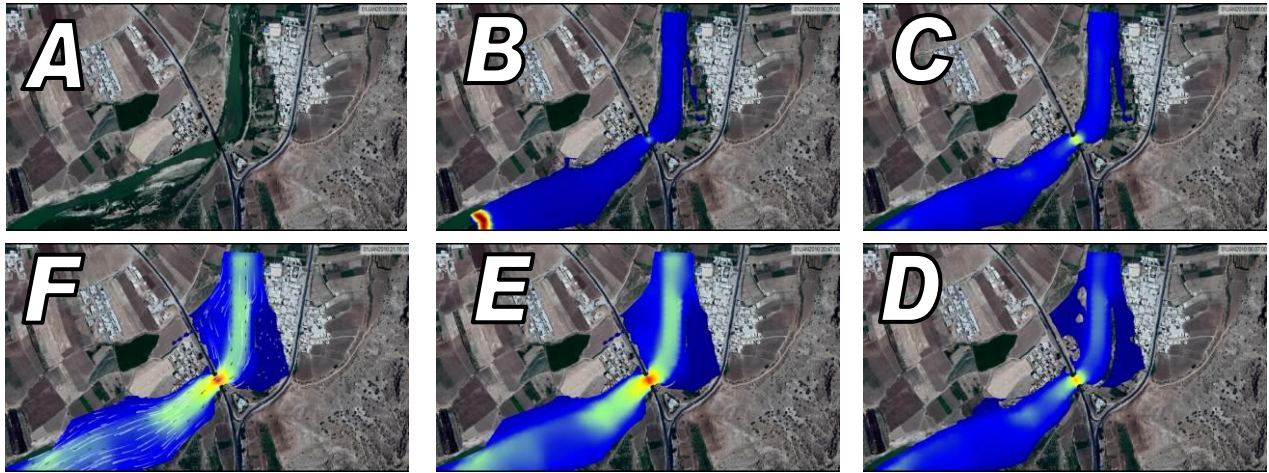
شکل ۷- روند افزایش سرعت و شدت سیلاب و آبگرفتگی روستای بابازید

بر اساس توضیحات قبلی همانطور که در شکل ۷ ملاحظه می گردد پل عبوری از رودخانه کشکان در محدوده روستای بابازید بدلیل کافی نبودن دهانه و نیز زاویه استقرار نامناسب در مقابل جریان سیلابی ظرفیت مناسبی نداشته و با افزایش سیلاب، سرعت جریان در این گلوگاه بشدت افزایش می یابد، علاوه بر این خاکریز احداث شده در ادامه ی پل و جاده مورد نظر باعث شده که حجم جریان سیلابی پشت دهانه پل نیز بشدت افزایش یابد. در سیلاب فروردین ۹۸ وقوع همین اتفاقات باعث تخریب خاکریز پل، تخریب بخش قابل توجهی از دایک حفاظتی بابازید و ورود آب از بالادست آن به داخل روستا و تخریب منازل مسکونی پایین دست پل در ساحل راست رودخانه شده است. جزئیات مذکور در شکل ۹ ارائه شده است.

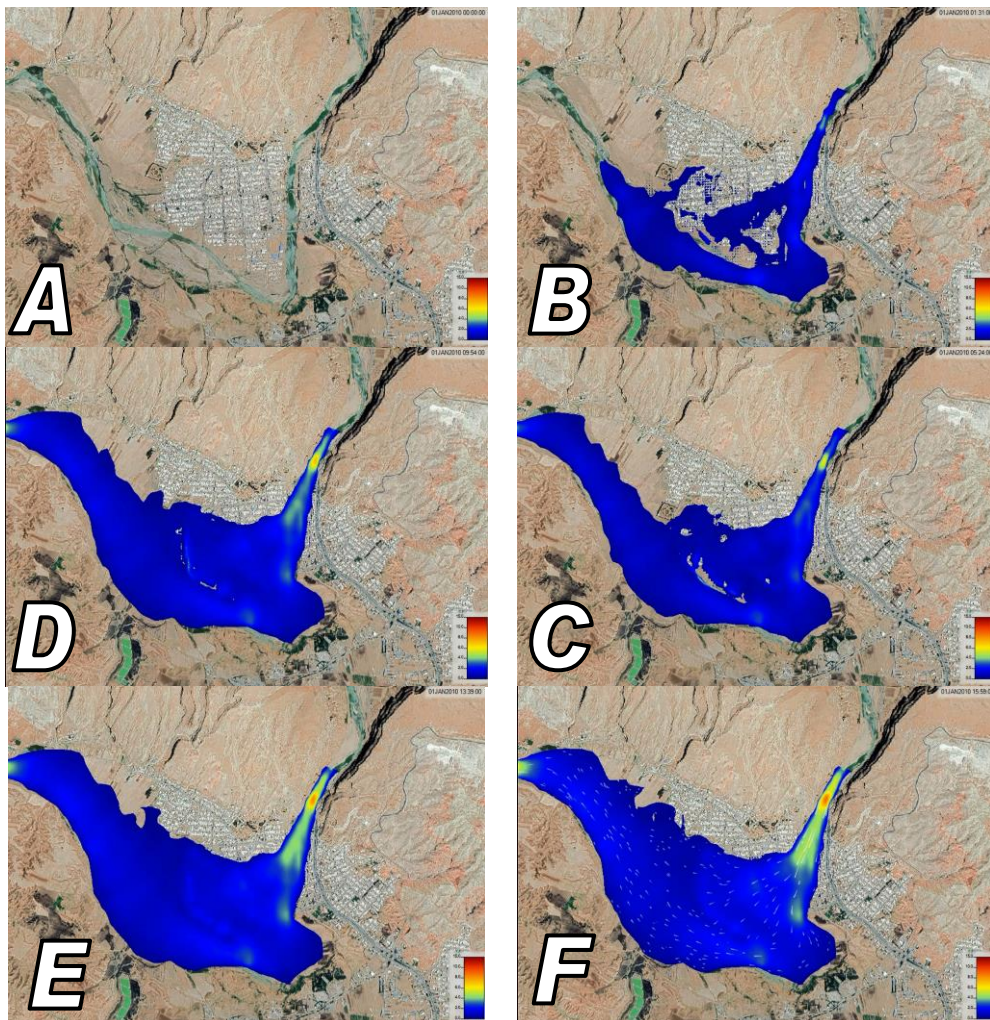
شکل ۸- روند افزایش سرعت و شدت سیلاب و آبگرفتگی شهرستان پلدختر

در خصوص عوامل تشدید سیلاب در سواحل شرقی و غربی رودخانه کشکان در محدوده شهرستان پلدختر و بر اساس نتایج مدل که در شکل ۸ ارائه شده، می توان اینگونه اظهار نظر نمود که بدلیل اینکه بخش اعظم شهرستان پلدختر در ساحل راست (غربی) رودخانه و در اراضی پست سیلابدشت رودخانه کشکان واقع شده، تخریب سازه دیوار حفاظتی در قسمت ورودی شهر بعلت عدم اتصال مناسب این دیوار با ارتفاعات موجود، باعث روانه شدن جریان سیلابی به داخل این اراضی کم ارتفاع گردید و خطر سیلاب را بشدت افزایش داد و تعداد قابل توجهی از ساختمان های مسکونی شهر در ساحل غربی متحمل تخریب و خسارت قابل توجه گردید. در ساحل مقابل (شرقی) نیز همین اتفاق افتاده و دیوار بتنی حفاظتی در ورودی شهر پلدختر بعلت عدم رعایت تمهیدات مطمئن سازه ای در زمان سیلاب تخریب شده (شکل ۱ در ابتدای مقاله) و سیلاب در این بخش نیز وارد شهر شده و بسیاری از ساختمان های مسکونی در حاشیه ساحل چپ رودخانه کشکان متحمل تخریب و خسارت شده اند اما توجه به ماهیت توپوگرافی منطقه اراضی ساحل چپ (شرقی) رودخانه به لحاظ رقومی در ارتفاع بسیار بالاتری از اراضی سیلابدشتی طرف مقابل (غربی) دارند. همچنین گسترش ساخت و سازها در سطح شهر پلدختر بیشتر به سمت اراضی غربی می باشد. همین عوامل میزان خطر سیل در دو سمت رودخانه را توجیه می کند. در شکل ۱۰ تخریب دیوار بتنی ساحل راست (غربی) پس از وقوع سیل، بدلیل اقدامات نامناسب سازه ای و عدم اتصال مناسب دیوار به کناره موجود، نشان داده شده است. در زمان سیلاب تخریب این بخش از دیواره باعث گسیل سیل به سمت شهر و ساحل غربی شد. همانطور که در این شکل ملاحظه می گردد ادامه ی سازه ی دیوار پس از سیل تخریب نشده و در صورتی که همین بخش کوچک از ابتدای این سازه بصورت درست و صحیح به کناره موجود متصل شده و تقویت می شد، میزان تخریب و خسارت سیل فروردین ماه کاهش چشمگیری داشت.

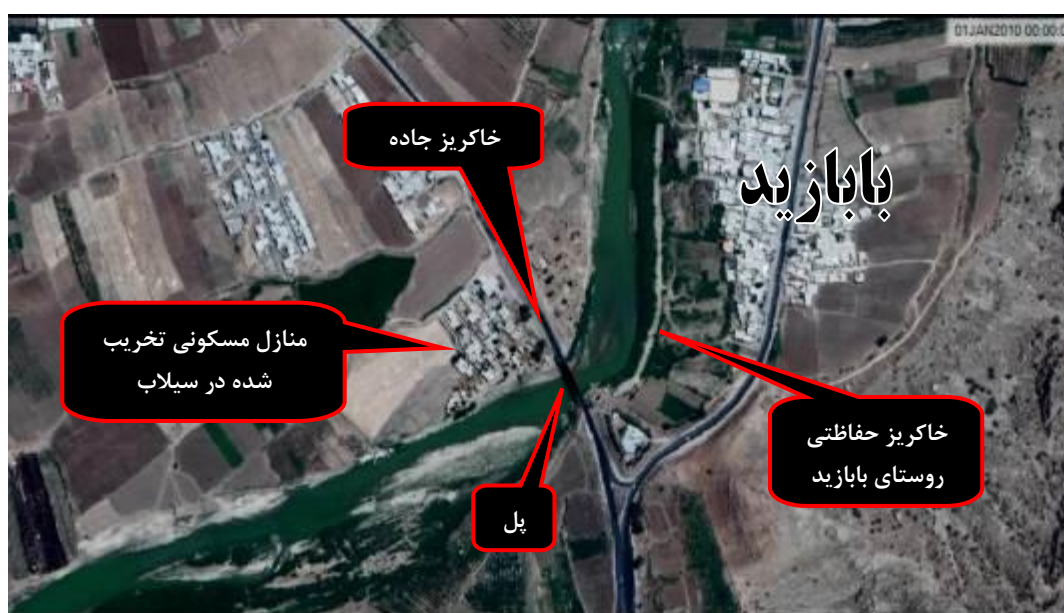
شکل ۹- جزئیات سازه ها و عوامل تشدید خطر سیلاب

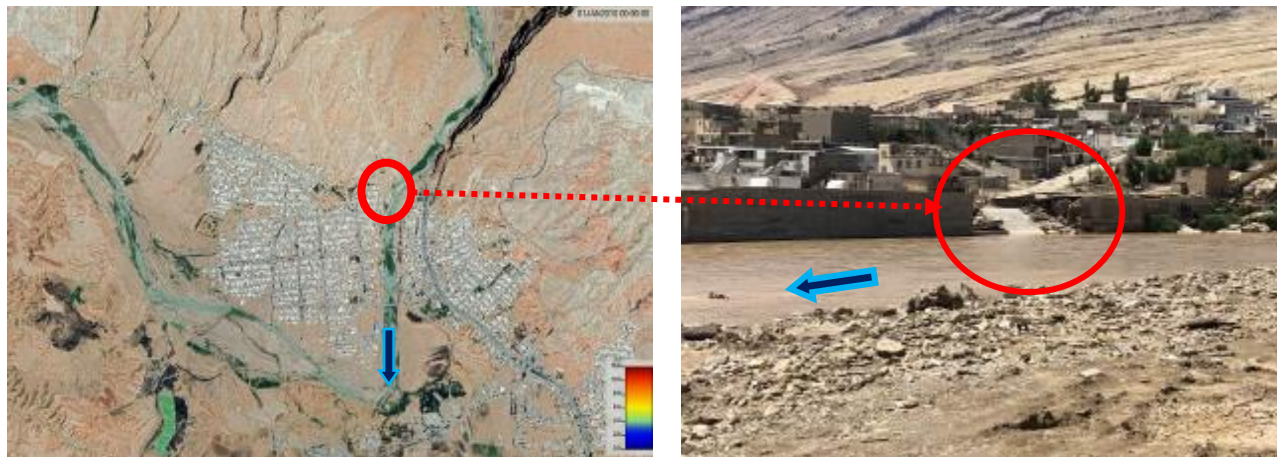
شکل ۱۰- تخریب دیوار حفاظتی بتنی در ساحل غربی ورودی شهرستان پلدختر

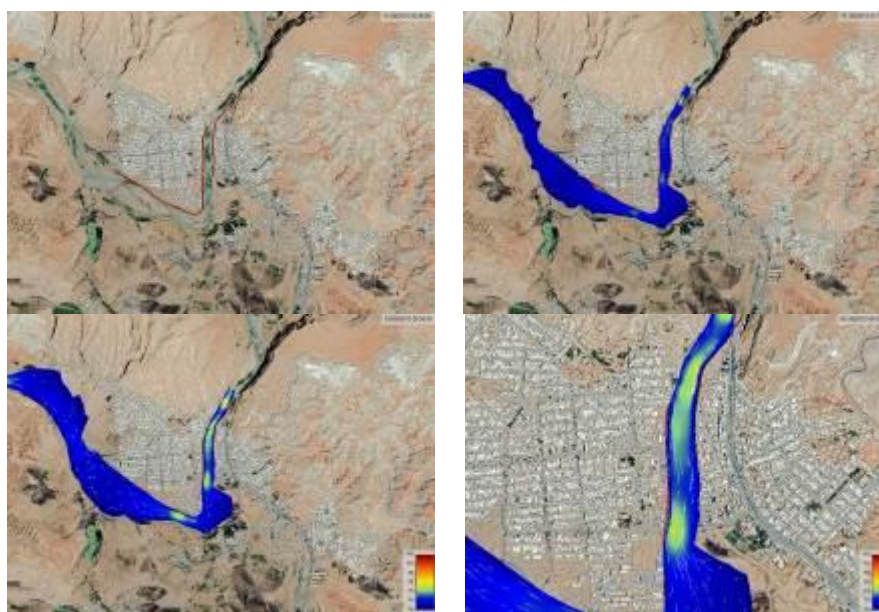
سیلاب پنجم فروردین ماه ۹۸ را می توان هشدار دهنده دانست که قبل از سیلاب مهیب دوازدهم فروردین ۹۸ اتفاق افتاد. در زمان وقوع این سیلاب بسیاری از سازه های حفاظتی کناره رودخانه در شهر پلدختر و روستای بابازید، عملکرد قابل قبول داشتند اما آسیب های جدی به آن ها وارد شد، بطوریکه همین آسیب ها در زمان وقوع سیلاب دوازدهم فروردین ۹۸ باعث تخریب گسترده سازه ها و ورود سیل به داخل مناطق مسکونی گردید، حال آنکه در صورت اقدام به علاجبخشی بموقع و حتی موقتی سازه ها، آن اتفاق با آن گستردگی واقع نمی شد، بنابراین با توجه به اهمیت موضوع اقدامات سازه ای و وضعیت فعلی شهر پلدختر و روستای بابازید اگر سیلاب فروردین ۹۸ تکرار شود و اقدامات کوتاه مدت و بهینه در ساخت سازه های حفاظتی انجام نشود، شاهد اتفاقاتی بمراتب بدتر و خسارات جبران ناپذیر خواهیم بود. سازه دیواره سیلبندها با جانمایی مناسبتر در کناره رودخانه کشکان در شهر پلدختر در مدل دو بعدی شبیه سازی گردیده که نتایج آن در شکل ۱۱ ارائه شده است.

شکل ۱۱- کنترل سیلاب توسط دیواره حفاظتی در دو سمت رودخانه کشکان در محدوده شهر پلدختر
