درس آموخته‌هایی از سیلاب حدی در شهرهای حاشیه رودخانه (مطالعه موردی: شهر معمولان)

سیلاب فروردین ۱۳۹۸ رودخانه کشکان در حد فاصل شهر معمولان از توابع شهرستان پلدختر خسارات زیادی را به این شهر وارد کرد که بزرگی مقدار این سیلاب به حدی بود که تا کنون ثبت نشده بود. در این مطالعه در ابتدا با استفاده از شواهد و داغاب باقی مانده از سیلاب و با کمک مدلسازی هیدرولیکی انجام شده مقدار سیلاب عبوری از این رودخانه مورد اعتبار سنجی قرار گرفت و سپس به بررسی خسارات وارده و دلایل آن پرداخته شده است. در نهایت راهکارها و پیشنهادات مفید برای عبور ایمن سیلاب ارائه شده است.

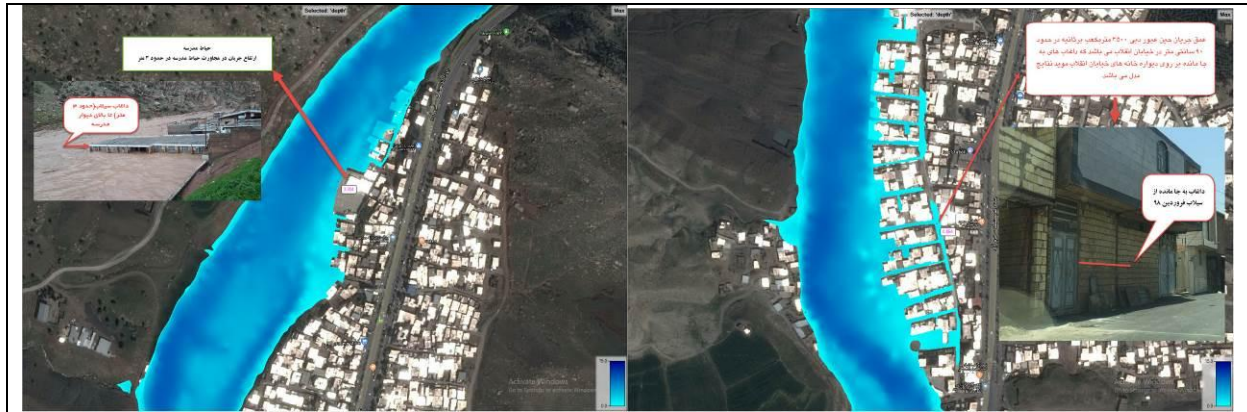
بزرگی مقدار سیلاب رخ داده به اندازه‌ای بود که ایستگاه آبسنجی افرینه در پایین‌دست شهر ممولان بطور کامل تخریب گردید، ولی با توجه به شواهد به جا مانده همچون داغاب سیلاب، مقدار سیلاب رودخانه کشکان در حد فاصل شهر ممولان ۳۵۰۰ متر مکعب در ثانیه تخمین زده شد. در این بررسی در ابتدا با مدلسازی هیدرولیکی دو بعدی جریان سیلاب به اعتبار سنجی مقدار تخمین زده برای سیلاب پرداخته شد که پیشروی و عمق جریان حاصل از نتایج مدل عددی در مقایسه با داغاب‌های به جامانده از سیلاب که جزء نقاط کنترلی محسوب می‌شوند (شکل ۲)، مقدار بزرگی سیلاب برآورد شده تایید شد.

شکل ۲: نتایج مدل‌سازی عددی در صحت سنجی سیلاب تخمین شده

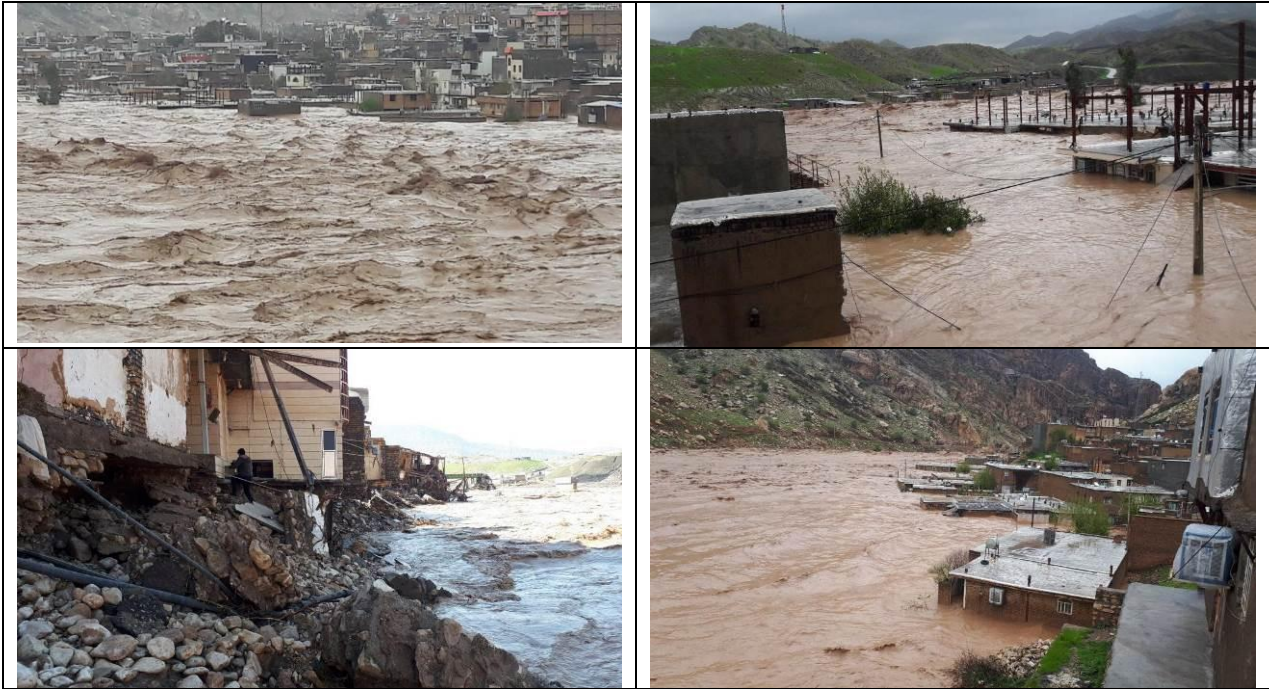
پس از بررسی‌های انجام شده به بررسی خسارات سیلاب و نحوه خسارات وارده پرداخته شده است که از اهمیت بالایی برای جلوگیری از تکرار وقوع این خسارات در صورت تکرار وقوع سیلاب حدی لازم است. بیشترین خسارتی که از سیلاب به شهر معمولان وارد شد در تخریب ساختمان‌های احداثی در ساحل چپ این رودخانه بود (شکل ۳). یکی از مهمترین دلایلی که در شهر معمولان باعث بروز خسارات شد، عدم رعایت حد بستر و تجاوز به آن و ساخت سازه‌های غیر مجاز در آن می‌باشد که در صورت رعایت آن خسارات وارده به طور چشمگیری به میزان حدود ۶۵٪ (درصد مساحت داخل بستر به کل مساحت دچار آبگرفتگی) کاهش می‌یافت. نکته قابل توجه در سیلاب اخیر مقاومت مردم در جابجایی منازل تخریب شده و خسارت دیده خود در محدوده داخل بستر رودخانه در شرایط حال می‌باشد. این در حالی است که زمین معوض و وام بدون بهره برای ساخت خانه تعلق گرفته است.

شکل ۳: سیلاب فرودین ۱۳۹۸ و نمونه‌ای از خسارات وارده به مستحذات حاشیه رودخانه

به طور حتم یکی از مهمترین نتایج حاصل از بررسی آثار سیلاب رخ داده در رودخانه کشکان در حد فاصل شهر معمولان رعایت حد بستر و حریم و کمی و جلوگیری از هرگونه ساخت و ساز و تجاوز در محدوده بستر می‌باشد. این موضوع جدا از هماهنگی بین دستگاه‌های اجرایی مانند شهرداری و سازمان ثبت اسناد و آب منطقه‌ای، نیازمند فرهنگ سازی و آگاه سازی جامعه در رعایت حد بستر و حریم و خطرات ناشی از وقوع سیلاب در محدوده بستر می‌باشد. پویایی مقادیر سیلاب با توجه به روزآوری تحلیل داده‌های جدید و به خصوص سیلابهای حدی حادث شده که در بیشتر مواقع باعث افزایش مقادیر سیلاب در دوره بازگشتهای مختلف می‌شوند، نشان دهنده آن است رودخانه همواره زنده است و در تعیین حد بستر و حریم کمی به شکل امروزی نیازمند دقت و یا شاید بازنگری باشد. تعیین محدوده‌های خطرپذیر و اولویت‌بندی آنها در رودخانه‌های شهری از جمله مواردی است که برای عبور ایمن سیلاب به عنوان راهکاری غیر سازه‌ای ضروری است. علاوه بر راهکارهای غیر سازه، پایداری و محافظت از ترانشه روستای ابراهیم آباد و طرح‌های سازه‌ای همچون احداث خاکریز طولی دارای پوشش حفاظتی در ساحل چپ رودخانه از جمله راهکارهای سازه‌ای می‌باشد که در وضعیت موجود ضروری است تا سیلاب به طور ایمن از محدوده شهر معمولان عبور کند.

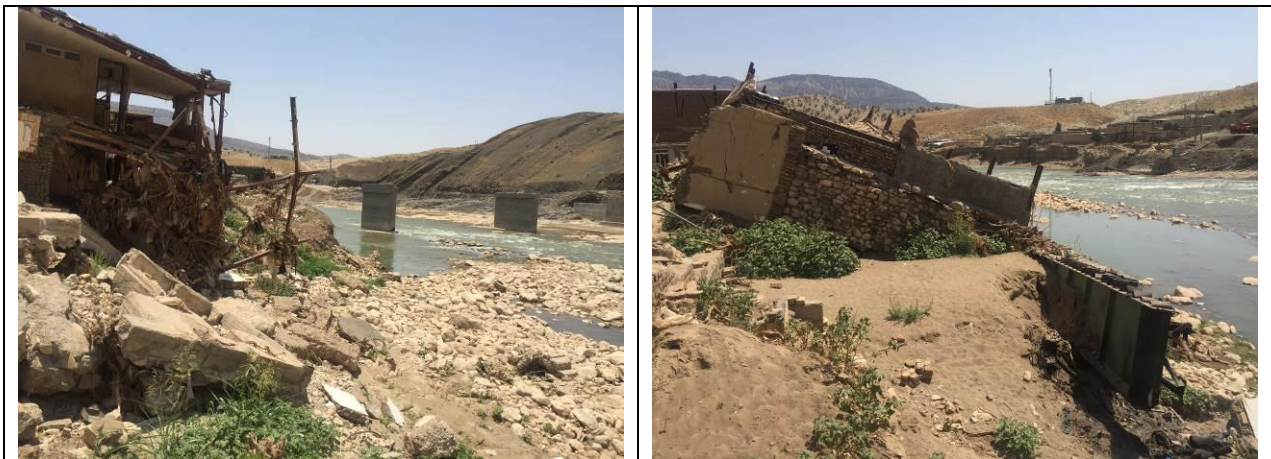
پل در حال احداث ماشین رو عبوری از روی رودخانه کشکان در مجاورت شهر معمولان نیز در این سیلاب دچار حادثه شد و جریان سیلاب عرشه فلزی پل را جابجا نموده و بقایای آن را پایین دست شهر فرو گذاشت، که نشان از عدم برآورد صحیح میزان سیلاب طراحی و یا انتخاب ناصحیح دوره بازگشت مناسب برای طراحی پل می‌باشد (شکل ۴). همچنین در ساحل راست رودخانه و روبروی شهر معمولان روستای ابراهیم آباد قرار دارد که تعدادی از خانه‌های روستایی به دلیل آبستگي و ناپایداری و در نهایت لغزش ترانشه‌ای بلند به ارتفاع ۹ متر که خانه‌ها بر روی آن قرار داشتند تخریب شدند (شکل ۵).

شکل ۴: بقایای پل در حال احداث عبوری از رودخانه کشکان

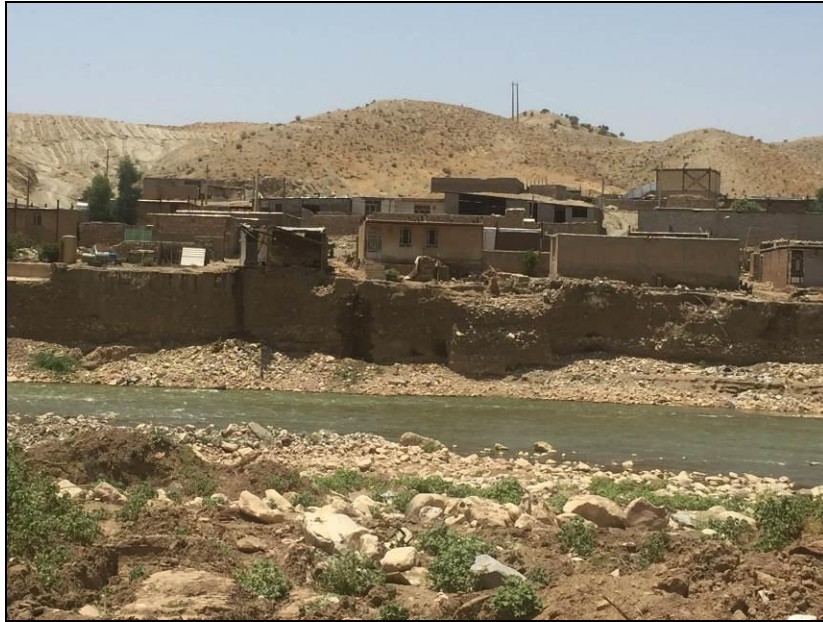
شکل ۵: روستای ابراهیم آباد و بقایای خانه‌های تخریب شده
